# LANGZEITTEST VON ZWISCHENLAGEN IN BRASILILIEN

## CASE STUDY

Schwerlaststrecken  
Brasilien

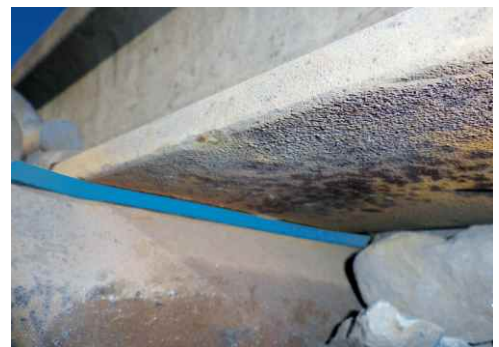
Eingebaute Zwischenlage

Zwischenlagen von Getzner können schnell und einfach eingebaut bzw. nachgerüstet werden. Sie werden direkt unter dem Schienenfuß verlegt und die Installation bedarf keiner langen Sperrzeiten.

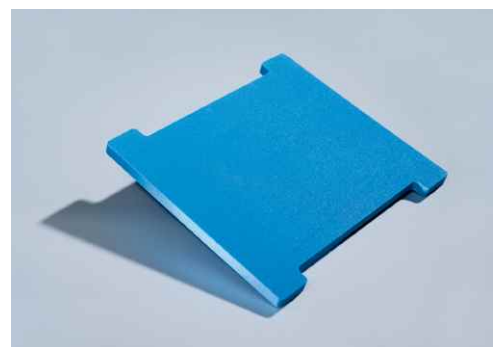
Sylodyn®-Zwischenlagen

Im Herbst 2017 wurden einige Zwischenlagen ausgebaut, um deren Zustand zu überprüfen. „Man muss sich bewusst machen, welchen Belastungen das Material in den 6 Jahren ausgesetzt war. Bei der optischen Begutachtung als auch bei den Messungen der elastischen Eigenschaften im Labor zeigten unsere Zwischenlagen keinerlei Verschleißerscheinungen. So lagen Kennwerte wie die dynamische Steifigkeit immer noch in den beim Einbau festgelegten Spezifikationen“, so Joao Marcos.
