Zeitschrift für das gesamte System Bahn

September 2021

Oberbauerneuerung und In-situ-Messungen auf der höchsten Eisenbahnbrücke in der Schweiz

Renovation of Superstructure and Field Measurements on Switzerland's Highest Railway Bridge

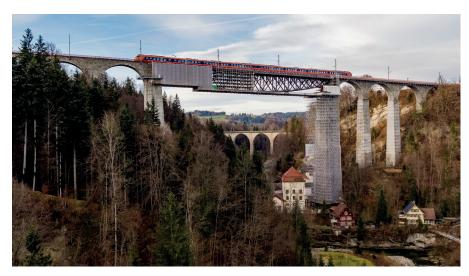
Das Viadukt setzt sich aus zwei Vorlandbrücken und einem 120 m langen, bis zu 12 m hohen, stählernen Einzelfachwerkträger, dem ca. 920 t schweren "Fischbauch", zusammen (*Bild 1*).

Bild 1: Das Viadukt Sittertobel überspannt eine Gesamtlänge von 365 m

te Oberbau des Viadukts erneuert und die Übergangssituation zwischen offener Fahrbahn und Schotteroberbau, inklusive Schienenauszugsvorrichtung, neugestaltet (*Bild 1*).

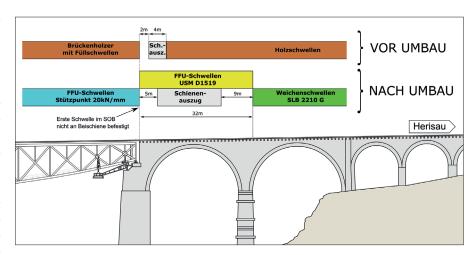
Die Neugestaltung des Oberbaus wurde federführend durch das Kompetenzzentrum Fahrbahn AG (KPZ) übernommen. Durch die geforderte hohe Langlebigkeit des Oberbaus, in Kombination mit der Schwierigkeit des Schwellentausches am Fischbauch, wurde entschieden von Holzschwellen abzusehen und stattdessen witterungsbeständige FFU (Fiber reinforced Foamed Urethane) Schwellen einzusetzen. Für den Anschluss an das Regelgleis, welches mit Betonschwellen ausgestattet ist, wurden zusätzlich Weichenschwellen verwendet. Um die Übergangssituation in Kombination mit der Schienenauszugsvorrichtung zu entschärfen wurden die Problemstellen räumlich getrennt. Das Zentrum des neuen Schienenauszugs wurde im Abstand von 14 m zum Anschluss Fischbauch zu Vorlandbrücke vorgesehen. Am Fischbauch selbst wurden elastische Stützpunkte (Delkor) verwendet, um die Oberbausteifigkeit der offenen Fahrbahn an den Schotteroberbau anpassen zu können. Ein Vergleich der Oberbaukonfigurationen vor und nach Sanierung ist in Bild 2 zu finden.

I Bild 2: Oberbaukonfiguration vor und nach Sanierung

Auf Basis von Berechnungen unterschiedlicher Produktkombinationen, wurde die in *Bild 2* dargestellte Konfiguration als am besten geeignet beurteilt. Die Stützpunkte

der offenen Fahrbahn wurden mit einer Steifigkeit von 20 kN/mm festgelegt. Im Schotteroberbau der Vorlandbrücke wurde im Bereich der Schienenauszugsvorrichtung, welcher mit FFU-Schwellen ausgestattet wurde, eine Unterschottermatte vom Typ D1519, mit einer Bettungssteifigkeit von 0,15 N/mm³, verlegt. Die Weichenschwellen, welche den Anschluss an den Regeloberbau bilden, sind mit elastoplastischen Schwellensohlen der Type SLB 2210 G ausgestattet und somit für die Konservierung der Gleislage, sowie zur Schotterschonung optimiert. Bild 4 zeigt den sanierten Oberbau der Vorlandbrücke des Viadukt Sittertobel auf der Seite Herisau.

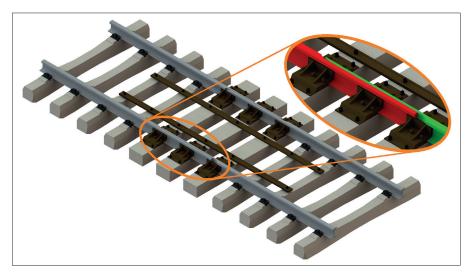
Bild 3: Grundprinzip der Schienenauszugsvorrichtung. Zungen- (grün) und Backenschiene (rot) sind mittels Stützbacken aneinandergepresst und können Längsbewegungen ausgleichen

beschrieben. Dieses Regelwerk beschreibt ebenso die Verwendung von Schienenauszugsvorrichtungen abhängig von der Länge und Art der Brücke [2]. Das Prinzip des Schienenauszugs ist in *Bild 3* dargestellt.

Im Zentrum der Vorrichtung ist die Schiene in Zungen- und Backenschienen geteilt

und wird mithilfe von Stützbacken formschlüssig aneinandergepresst. Die Schienenenden können aneinander gleiten und die Bewegungen der Brücke kompensieren. Moderne Schienenauszüge besitzen hierbei Auszugslängen von 1.200 mm und mehr.

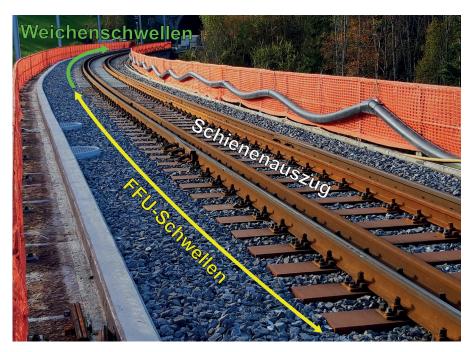
Bild 4: Vorlandbrücke nach Sanierung. Die Beischienen erstrecken sich über das gesamte Viadukt Sittertobel

Es ist zu erkennen, dass neben der Schiene 54E2 zusätzlich Beischienen befestigt sind, welche sich über die gesamte Länge der Brücke erstrecken. Diese fungieren am Viadukt Sittertobel als Fangschienen und verhindern das Abirren eines entgleisten Zugs an den Brückenrand. Aus technischer Sicht werden Beischienen auch zur Steifigkeitsanpassung in Übergangsbereichen verwendet. Diese Vorgehensweise ist jedoch oft mit Folgeproblemen behaftet, da sie Einfluss auf die mechanische Beanspruchung der Oberbaukomponenten haben.

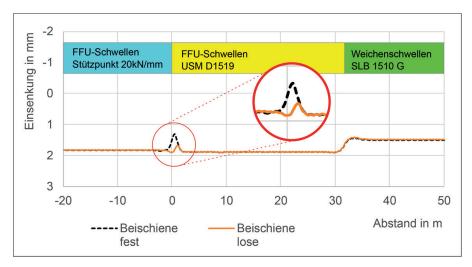
Beischienen mussten somit in der Berechnung der Übergangssituation Beachtung finden. Speziell am Anschluss des Fischbauchs an die Vorlandbrücken treten auf-

grund der versteifenden Wirkung erhöhte Kräfte auf, welche auch im berechneten Einsenkungsverlauf zu erkennen sind. Der Grund für dieses Verhalten liegt darin, dass die Beischienen auf der offenen Fahrbahn de facto keinen Einfluss auf die Fahrwegsteifigkeit haben. Diese wird am Fischbauch durch die weichen Stützpunkte dominiert, welche auf den starr gelagerten FFU-Schwellen sitzen und die Schiene von der Beischiene fasst vollständig entkoppeln. Im Schotteroberbau wird deren versteifende Wirkung aktiv. Speziell die erste Schwelle im Schotteroberbau wird durch die Fixierung der Beischienen auf der offenen Fahrbahn festgehalten, was sich in der Rechnung durch verminderte Einsenkung widerspiegelt und eine Störstelle im Gleis generiert. Eine einfache Maßnahme diesen Effekt zu verringern, ist das Lösen der Beischienen von der ersten FFU-Schwelle im Schotteroberbau. Das Modell zeigt, dass diese Lösung in einer deutlich homogeneren Einsenkung im Anschlussbereich resultiert, was wiederum direkt in die wirkenden Kräfte eingeht. Das rechnerische Ergebnis dieser Adaptierung ist in Bild 5 zu finden und wurde in der Planung der Umbauten berücksichtigt [3].

Bild 5: Berechneter Einsenkungsverlauf am Übergang Fischbauch auf Vorlandbrücke. Die Beischiene ist an der ersten Schwelle im Schotteroberbau befestigt bzw. gelöst

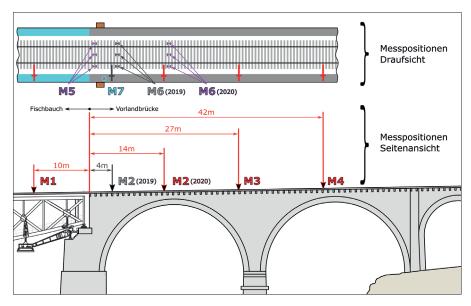
Um die Gleislage im Übergangsbereich von Fischbauch zu Vorlandbrücke inklusive Schienenauszugsvorrichtung zu bewerten, wurde der Fokus auf Schieneneinsenkungsmessungen gelegt. Entsprechend des neuen Oberbaudesigns wurden vier Messquerschnitte (M1 bis M4) definiert, welche schematisch in *Bild* 6 zu finden sind.

Messquerschnitt M1 befand sich am Fischbauch und maß die Einsenkungen der offenen Fahrbahn. Die Auslenkung am Schienenauszug wurde am Messpunkt M2 bestimmt. Hier war zu beachten, dass die Position des Zentrums des

Schienenauszugs durch die Sanierung verschoben wurde. Dies wurde in *Bild 6* mit den Zusätzen "2019" und "2020" vermerkt. Die Messquerschnitte M3 und M4 bestimmten die Einsenkung der FFU-Schwellen und der besohlten Weichenschwellen. Beide Messquerschnitte befanden sich am Anfang eines Gleisbogens mit einem Radius von ca. 350 m.

l Bild 6: Messaufbau am Viadukt Sittertobel. "2019" entspricht der Messung vor Umbau. "2020" entspricht der Messung nach Umbau

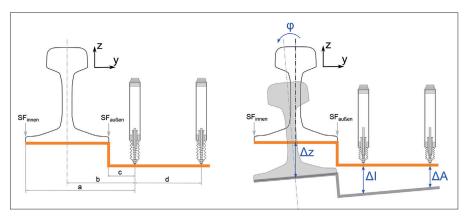
Für die Schieneneinsenkungsmessung, an den Messquerschnitten M1, M3 und M4, wurde aufgrund der Bedingungen vor Ort das in *Bild 7* dargestellte Messprinzip verwendet.

Unter der Annahme, dass die Verkippung der Schiene φ gering und die Bewegung in y-Richtung vernachlässigbar klein ist, kann über eine einfache geometrische Beziehung (Formel 1) die Einsenkung Δz in Schienenfußmitte und in analoger Weise die Einsenkungen am Schienenfußrand ($SF_{\rm innen}$ und $SF_{\rm außen}$) rückgerechnet werden.

$$\Delta z = \Delta I + b \cdot \tan(\varphi) = \Delta I + b \frac{\Delta I - \Delta A}{d}$$
 (1)

Bild 7: Messprinzip der Einsenkungsmessung an den Punkten M1, M3 und M4

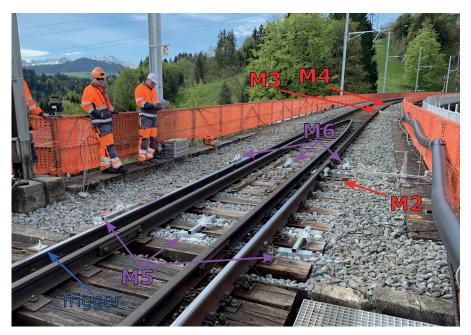
Bild 8: Messaufbau im Feld vor Sanierung. M2, M3 und M4 sind Einsenkungsmessungen. M5 und M6 dienen zur Bestimmung der Schwellenbiegung. Der "Trigger" dient zum automatischen Starten der Messung

Die Messung erfolgte mit Hilfe von Wegaufnehmern, welche an im Schotter eingeschäumten Basen befestigt waren und die Einsenkung der Schwelle relativ zum Schotter gemessen haben. Der Messaufbau im Feld ist in *Bild 8* am Beispiel der Messung vor Umbau zu sehen.

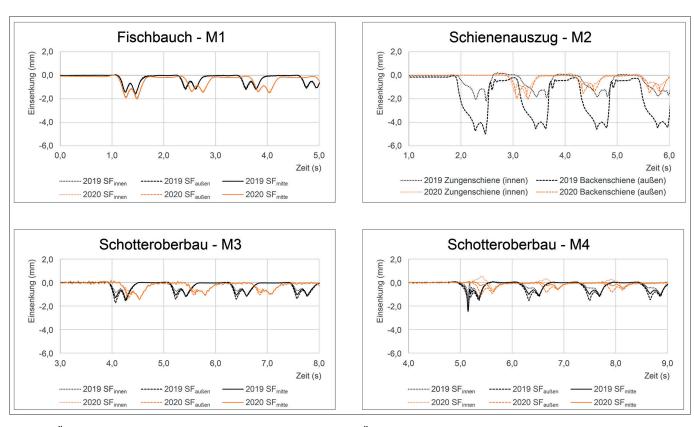
Bild 9 zeigt die Einsenkungsverläufe für eine Überfahrt der Zugtype Flirt in Richtung Herisau vor ("2019") und nach Sanierung ("2020").

Messquerschnitt M1 am Fischbauch zeigte in beiden Fällen gleichmäßige Einsenkung, ohne Verkippung der Schiene. Vor der Sanierung wurde die Einsenkung vor allem durch die Gummiplatten unter den Brückenhölzern bestimmt. Nach dem Umbau ist die nötige Elastizität durch die elastischen Stützpunkte gegeben.

Die Schienenauszugsvorrichtung wurde an Position M2 gemessen. Hier sind deutliche Unterschiede nach dem Umbau zu erkennen, wobei sich auch die neue Position des Schienenauszugs im Zeitsignal wiederfindet. Bei der ersten Messung wurden große Verformungen bei Überfahrt beobachtet, was im Graphen speziell an der Backenschiene ("außen") zu erkennen ist. Diese zeigte signifikant mehr Einsenkung als die Zungenschiene ("innen"). Die Einsenkung war mit mehr als 4 mm im Vergleich zum restlichen Gleis signifikant erhöht. Nach dem Umbau war

Bild 9: Übersicht der Messsignale an den Positionen M1 bis M4 für eine Überfahrt des Zugtyp Flirt. SF_{innen}, SF_{außen} und SF_{mitte} stehen hierbei für die Positionen am Schienenfuß.

die Einsenkung von Zungen- und Backenschiene annähernd ident und am zeitlichen Versatz der beiden Messsignale kann erkannt werden, wie die Zungenschiene die Radlast an die Backenschiene übergibt (*Bild 10*). Mit rund 2 mm Einsenkung ist der Schienenauszug sehr gut an das Regelgleis angepasst.

Die Messpunkte M3 und M4 zeigten etwas reduzierte Schieneneinsenkungen. Speziell am Punkt M4 fällt auf, dass die Schiene stark verkippte. M4 befand sich bereits deutlich im Gleisbogen (r = 350 m) und die Außenschiene war deutlich überhöht. Da zum Zeitpunkt der Messung die Züge mit einer reduzierten Geschwindigkeit von 50 km/h, anstatt der vorgesehenen 80 km/h, fuhren, wird vermutet, dass der Zug im Bogen Richtung Zentrum rutschte und der Schienenkopf nach bogeninnen gedrückt wurde. Es war somit eine erhöhte Rotation der Schiene zu erwarten mit möglicher Verschiebung in y-Richtung. Ist dies der Fall, wäre am Punkt M4 eventuell auch ein größerer Messfehler als abgeschätzt zu erwarten gewesen. Es ist somit nicht unwahrscheinlich, dass man am Punkt M4 bei Normalgeschwindigkeit leicht unterschiedliche Einsenkungen beobachtet hätte.

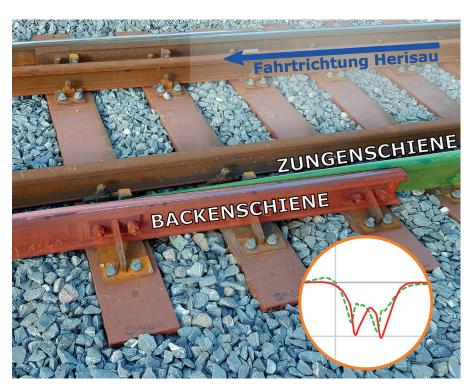
Bild 10: Die Übergabe der Radlast von Zungen- auf Backenschiene findet sich im Zeitverlauf der Messsignale nach Sanierung wieder

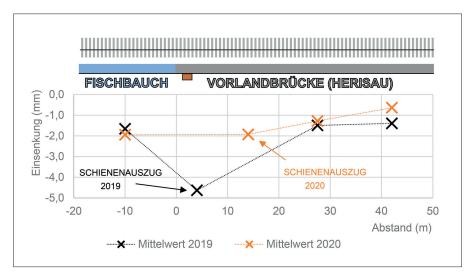
Nach Mittelung aller ausgewerteten Zugüberfahrten zeigte das neue Oberbaudesign einen deutlich homogeneren Einsenkungsverlauf, wie in *Bild 11* zu sehen ist. Der Übergang, inklusive Schienenauszugsvorrichtung, wurde somit betreffend Schieneneinsenkung deutlich verbessert.

I Bild 11: Gemittelte Schieneneinsenkungen vor (2019) und nach (2020) Sanierung

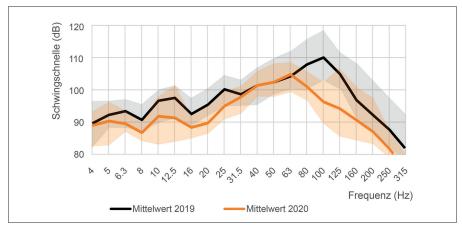
Um die Homogenität des Übergangs im Sinne der Energieübertragung an das Bauwerk zu bewerten, wurden am Punkt M7, direkt am Anschluss Fischbauch zu Vorlandbrücke, Schwingungsmessungen durchgeführt. Die bei Zugüberfahrt auf das Viadukt übertragene kinetische Energie, ist ein Maß für die Gleichmäßigkeit der Gleislage beim Oberbauwechsel und den folglich auftretenden Kraftspitzen. Es handelt sich hier also nicht um den klassischen Schwingungsschutz, bei welchem die dominierende Anregung des Zugs im Bereich von 63 Hz reduziert werden soll. Vielmehr ist das gemessene Spektrum in seiner Gesamtheit zu bewerten, da Schläge durch Störstellen im Oberbau in der Regel zu breitbandigen Anregungen führen. Der Vorher-Nachher-Vergleich in Bild 13 zeigt das gemessene Terzspektrum. Das Streuband definiert sich durch die Minimal- und Maximalwerte aller aus-

Es scheint im ersten Blick überraschend, dass im Bereich von 31,5 bis 63 Hz keine Verbesserung zu erkennen war. Der Grund hierfür liegt sehr wahrscheinlich in der Auswahl der elastischen Komponenten, welche nach dem Gesichtspunkt der Optimierung des Übergangs inklusive Schienenauszugsvorrichtung dimensioniert wurden. Schätzt man die Eigenfrequenzen des Fischbauchs mit elastischen Stützpunkten, sowie des Schotteroberbaus mit steifer Unterschottermatte ab, so liegen diese im Bereich vom 30 bis 40 Hz. Nach dem einfachen Modell des Einmassenschwingers wäre somit eine Verstärkung bis annähernd 60 Hz möglich, wobei für eine saubere Betrachtung auch die Eigenfrequenzen vor Sanierung betrachtet werden müssten. Eine grobe Abschätzung ist hier jedoch ausreichend, da durch den Wechsel von Einzelfachwerkträger auf Steingewölbe, mit entsprechendem Oberbauwechsel, die Randbedingungen im Übergangsbereich zunehmend unde-

Nichtsdestoweniger zeigte die Messung im Mittel eine Verminderung der ins Viadukt eingeleiteten Schwingungen von rund 5 dB, bei gleichbleibenden Pegeln in den für die Resonanz als kritisch abgeschätzten Frequenzbändern. Die Schwingungsmessungen bekräftigen den in den Einsenkungsmessungen beobachteten homogeneren Übergangsverlauf.

Bild 13: Vibrationsmessung am Übergang Fischbauch zu Vorlandbrücke. Bezugswert ($v_0 = 10^{-9}$ m/s)
